HISTORIC  
ENVIRONMENT  
SCOTLAND

**Dernière révision :** 2017

## DÉCLARATION D'IMPORTANCE

# ARNOL BLACKHOUSE N° 39 ET ARNOL BLACKHOUSE N° 42

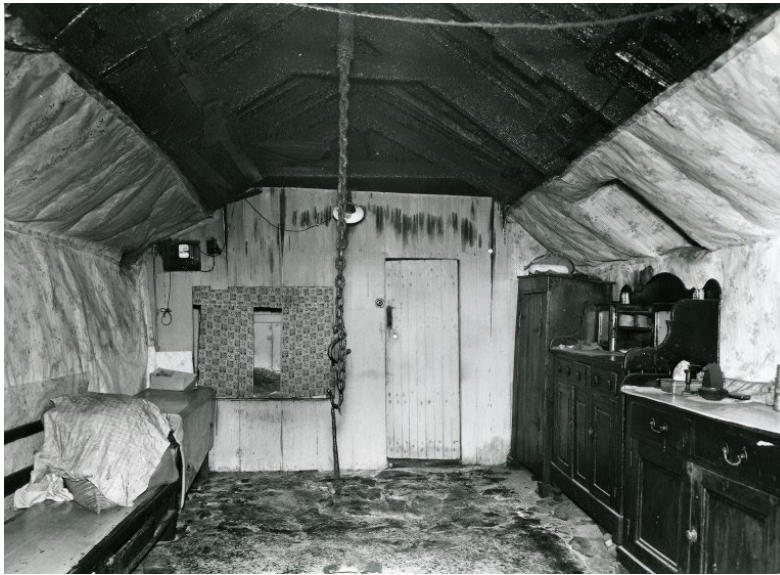
Figure 2 : Vue intérieure de la Blackhouse n° 42 montrant la cuisine avec ses meubles et le slabhraidh (chaîne) suspendu aux poutres au-dessus du foyer central. La porte mène à la chambre à coucher. 1966.

Le feu au centre du salon de la maison noire était le cœur de la vie familiale ; il ne s'éteignait jamais et brûle encore aujourd'hui pour illustrer l'importance de ce point central. Il fournissait lumière et chaleur et maintenait le bâtiment au sec. Au-dessus du feu, la bouilloire et tous les autres récipients/plaques de cuisson étaient suspendus à la chaîne (slabhraidh) fixée au toit.

Il n'y avait ni cheminée ni trou d'évacuation de la fumée, et la fumée du feu montait lentement et s'échappait à travers le toit de chaume. La couche de fumée dans l'espace au-dessus du feu éteignait les étincelles qui auraient pu enflammer le chaume <sup>18</sup> et permettait également une répartition uniforme de la chaleur, ce qui maintenait toute la maison au chaud. La fumée empêchait les champignons de se développer à l'intérieur de la maison noire et agissait également comme un répulsif contre les insectes. La suie recouvrait également les poutres du toit d'un résidu semblable à du goudron qui les protégeait et les empêchait de pourrir (voir figure 2). Lorsque le chaume recouvert de suie était finalement retiré, il était recyclé et utilisé par certains comme engrais pour les cultures de pommes de terre ; les nutriments contenus dans la suie enrichissaient le sol.

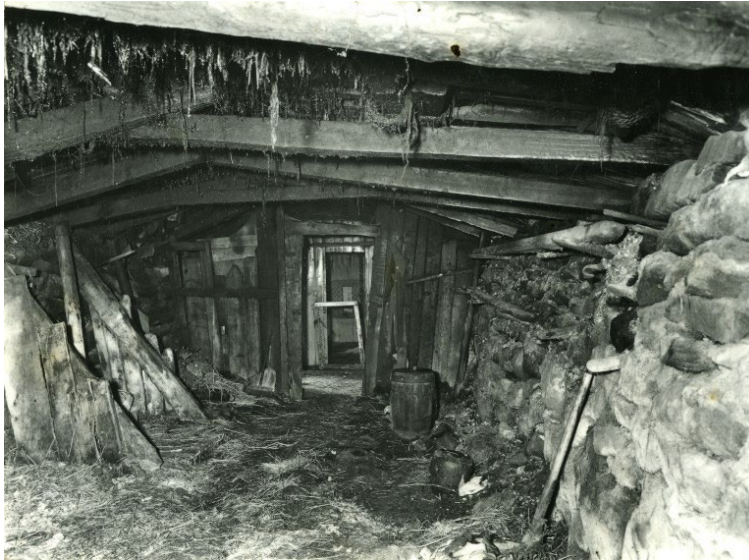
Intérieur de l'étable du n° 42 au moment où elle a été prise en charge, illustrant l'affaissement des fermes

La principale modification apportée à l'étable concerne le toit (voir l'annexe 3 pour la construction du toit). La pente du toit de l'étable des blackhouses de Lewis différait souvent de celle de la partie principale de l'habitation. Cet aplatissement progressif du toit permettait à la chaleur dégagée par le bétail et le fumier de s'élever, créant un courant de convection qui empêchait la fumée de pénétrer dans l'étable. Les connaissances spécifiques ou le « savoir-faire » liés à cette pratique vernaculaire ont été développés par les habitants des blackhouses de Lewis au fil des siècles, et le défi à Arnol était (et reste) de les associer à nos approches théoriques et techniques modernes en matière de conservation.

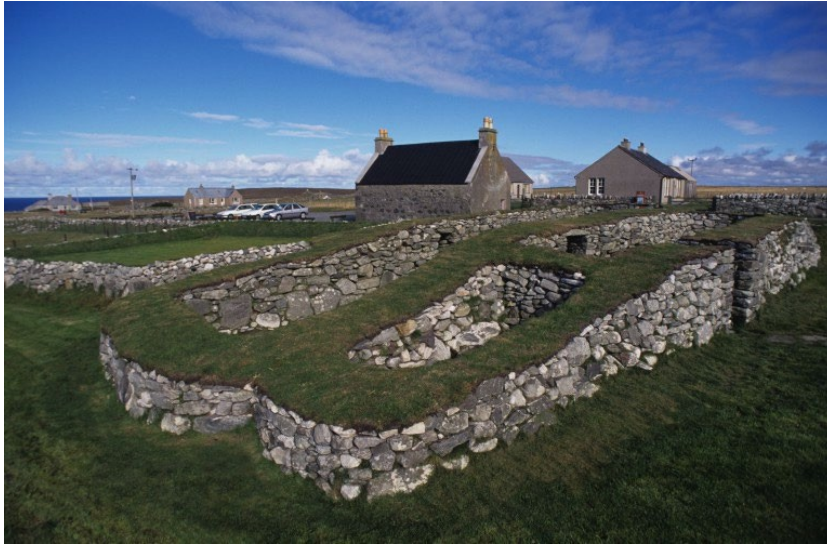
La maison noire en ruine consolidée au n° 39, avec la maison blanche et le bungalow des années 1960 (centre d'accueil des visiteurs) derrière elle.

Les vestiges sans toit de la maison noire située au n° 39 ont été analysés et fouillés en 1995, ce qui a permis de conclure que, bien qu'elle n'ait été occupée que pendant une période relativement courte, elle a été modifiée à plusieurs reprises. Elle se compose de trois unités parallèles construites avec des murs en moellons empilés et remplis de terre et d'argile. La première est le « fosglan » ou porche d'entrée, qui dans ce cas est presque aussi long que l'unité d'habitation centrale. Il mène à la maison centrale, qui devait comprendre un espace de vie à droite et une étable à gauche. La partie habitable a clairement été agrandie, avec l'ajout d'une fenêtre dans le pignon et d'un espace supplémentaire. Elle est construite sur une légère pente, avec le salon à l'extrémité supérieure et l'étable (avec des stalles surélevées) à l'extrémité inférieure, ce qui permettait à l'eau et aux déchets animaux de s'écouler par un petit trou (feadan/toll lodain) situé à l'extrémité inférieure du pignon. Depuis l'unité centrale, une porte mène à la troisième unité (la grange), au fond de laquelle se trouve une ouverture basse qui servait probablement de trou de vannage.

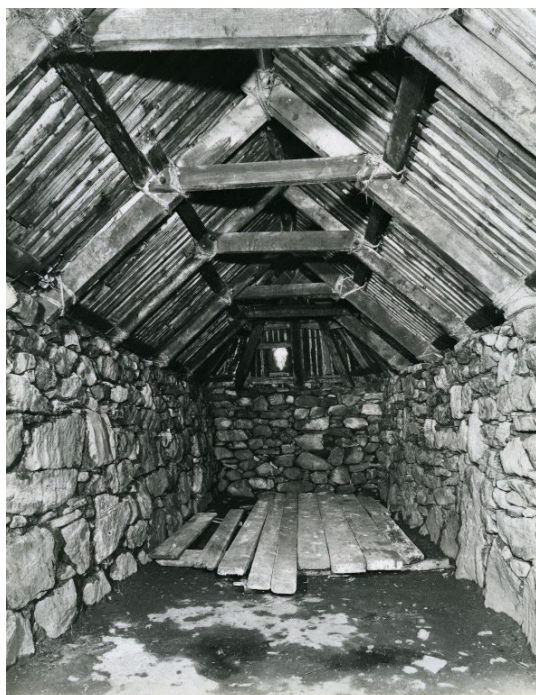
Poutres du toit au-dessus de la grange du n° 42

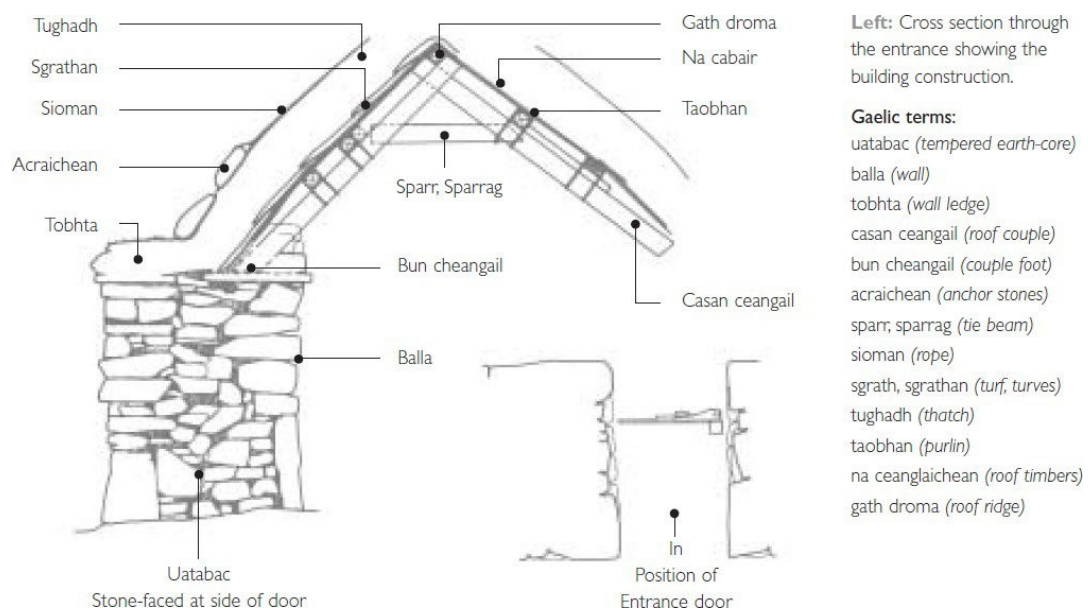
Schéma illustrant la terminologie gaélique des différentes parties de la blackhouse

Des notes détaillées et techniques sur la construction de la maison noire du n° 42 Arnol sont disponibles dans The Hebridean Blackhouse (HS TAN 5). Un résumé des informations contenues dans le livre est présenté à l'annexe 3.

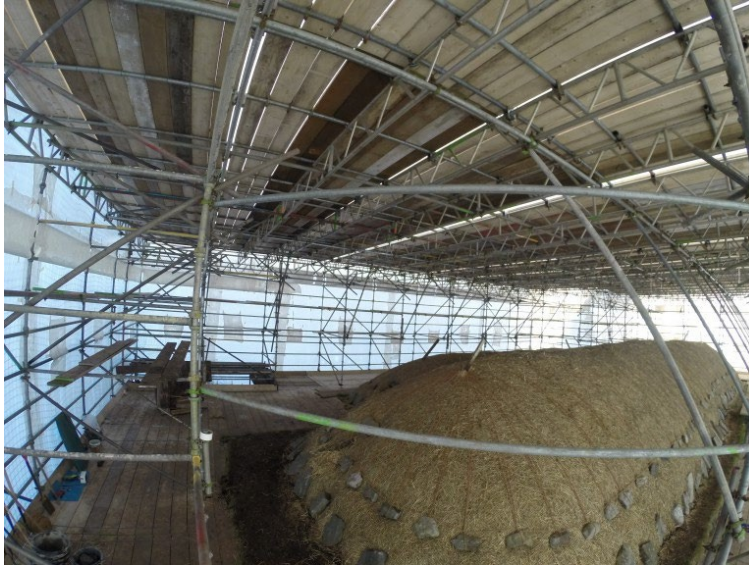
Vue intérieure de l'échafaudage couvert qui a été utilisé lors du dernier processus complet de réfection de la toiture en chaume afin de protéger, entre autres, la collection d'artefacts qui se trouve à l'intérieur.

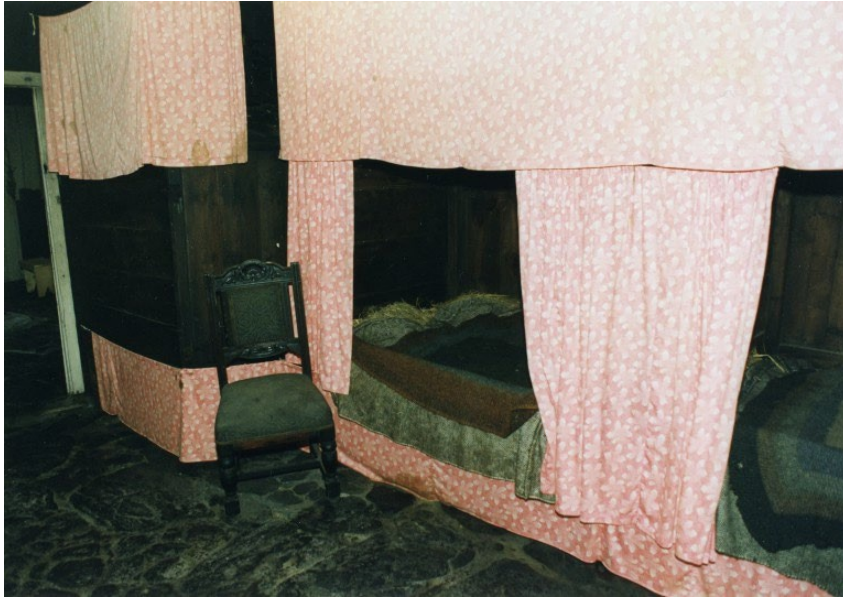
Les lits coffres de la Blackhouse n° 42

Il y a trois lits coffres dans la maison noire, recouverts de couvertures. Les lits coffres sont typiques de toutes les maisons noires.

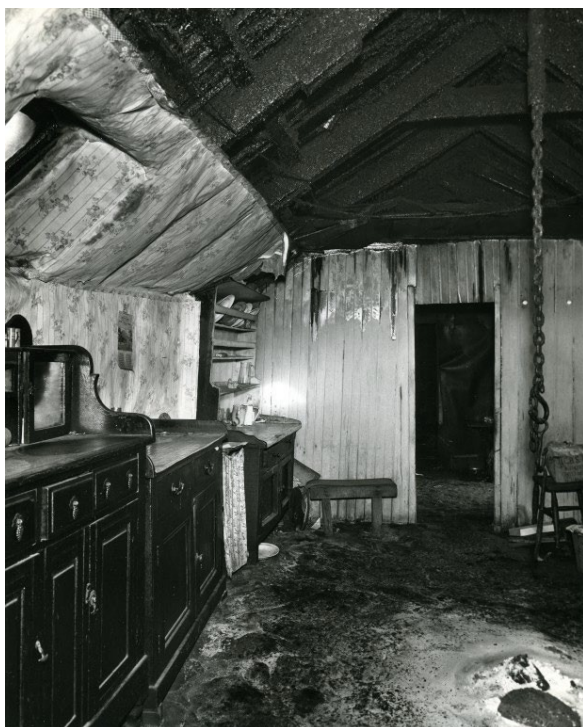
Vue intérieure depuis le salon donnant sur le porche et l'étable

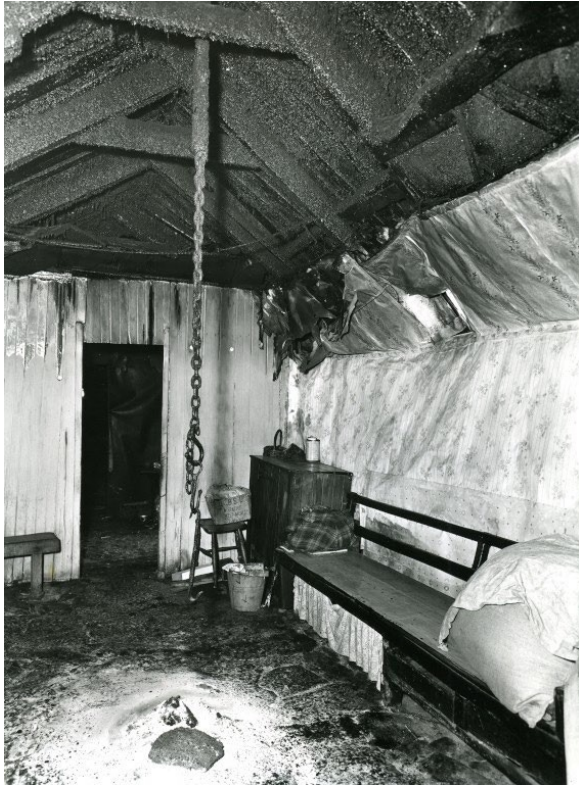
Vue intérieure depuis le salon donnant sur le porche et l'étable

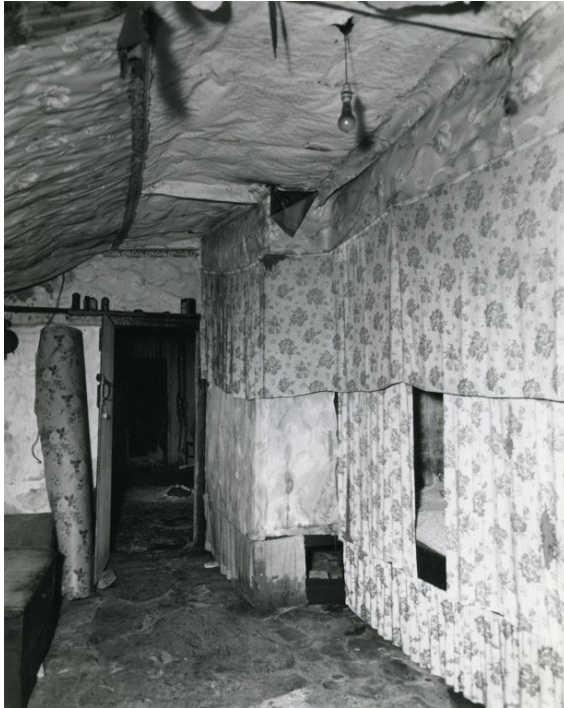
Intérieur de la chambre et des lits coffres (à noter que les murs et les lits sont recouverts de tissu/papier) avec vue sur le salon

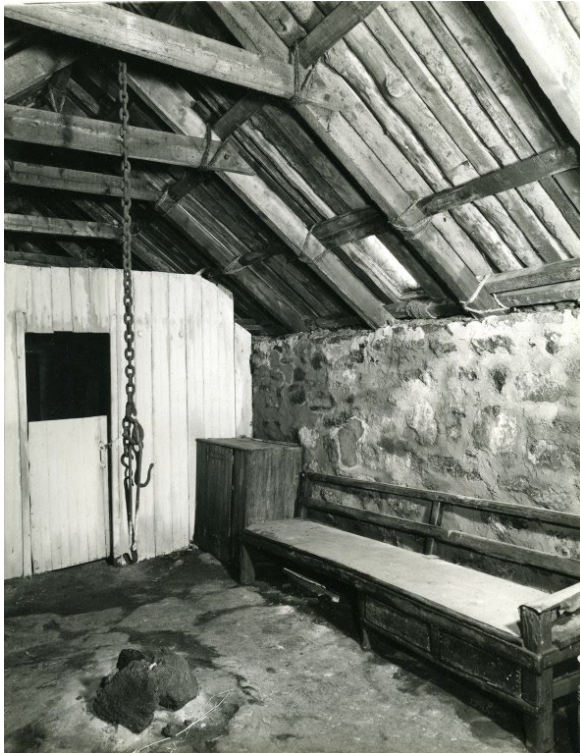
Le banc dans le salon

Le banc de la maison noire n° 42 d'Arnol a été fabriqué à partir de bois flotté et adapté pour servir de rangement à une extrémité. L'utilisation de bois flotté pour construire des meubles met en évidence l'ingéniosité d'une communauté locale où le bois était une denrée rare et souligne le caractère unique de ces objets. Une barre de gouvernail réutilisée dans le toit de la maison noire renforce ce point. Parmi les autres objets fabriqués à partir de bois flotté, on trouve un banc, un tabouret et l'un des buffets. Cette commode a été fabriquée avec un dessus incliné pour s'adapter à la courbure du toit. Cette touche unique et excentrique ne peut être appréciée que parce que la commode est restée dans le contexte dans lequel elle a été fabriquée.
